TECHNISCHE FICHE: ANTIDAMP VERKEERSSPIEGEL JISLON®

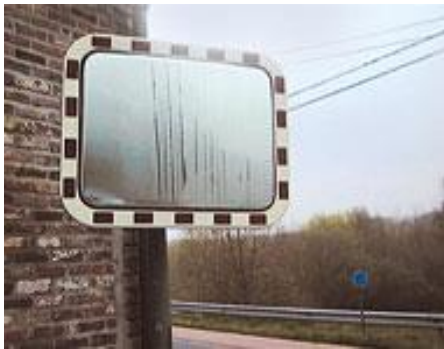
Gewone verkeerspiegels zijn onbruikbaar wanneer ze aandampen.

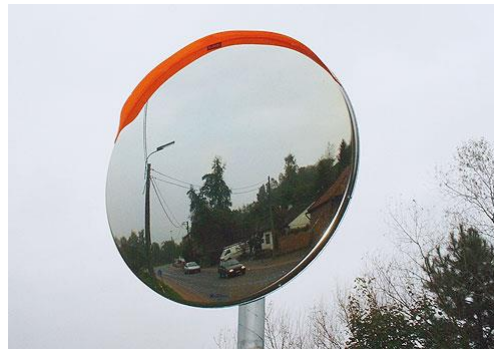
De Jislon® spiegel dampst niet aan en heeft ook minder last van rijm.

Deze verkeersspiegel van Jislon® is de enige, exclusieve spiegel die nooit meer aandampt. Het beeldvlak is voorzien van een hydrofiele antidampcoating waardoor aandamping geen kans meer krijgt. Dit in tegenstelling tot gewone verkeersspiegels die wel aandampen en daardoor tijdelijk onbruikbaar worden. De hydrofiele coating werkt ook vuilafstotend, waardoor de spiegel steeds proper blijft. Bovendien heeft deze verkeersspiegel ook minder last heeft van rijm dankzij het haardunne waterlaagje op de hydrofiele coating dat erg snel ontdooit bij vorst.
